# Asbestinventarisatetest

Pieter Van Vyncktstraat 28, 9032 Gent

Attestnummer : **20240603-000270.000**

Uitgegeven op : **03.06.2024**

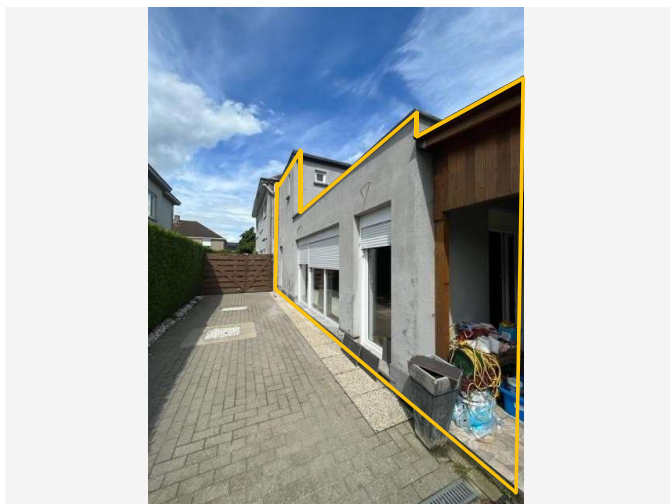
Situeringsfoto

### Uitgesloten van inspectie

**Bouwjaar:** 2011

*Constructies gebouwd vanaf 2001 moeten niet onderzocht worden*

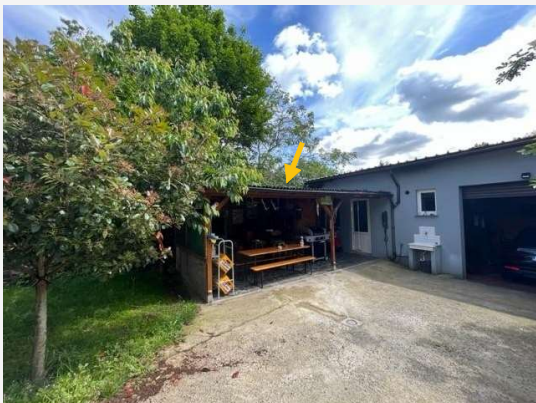
Vrije foto

De bitumineuze golfplaten op de terrasoverkapping en de tuinbar dateren van na 2001. Zie verklaring op eer van de eigenaar in bijlage.

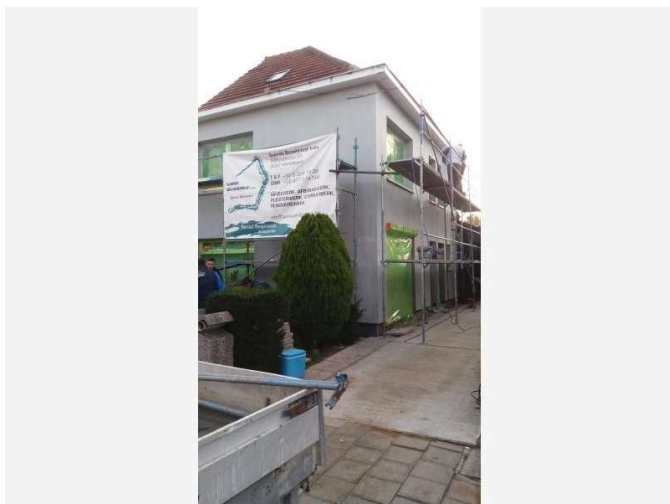
Vrije foto

De crepi werd geplaatst door een aannemer na 2001. Klant beschikt niet over factuur.

Zie verklaring op een en foto's in bijlage.

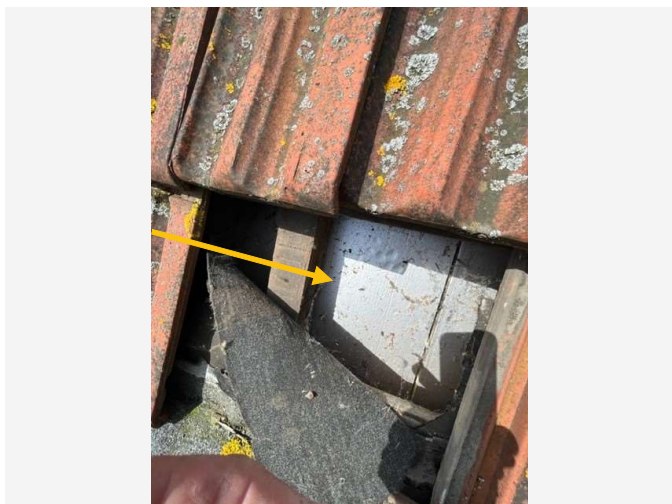
Vrije foto

Het pannendak van de woning beschikt niet over een onderdak.

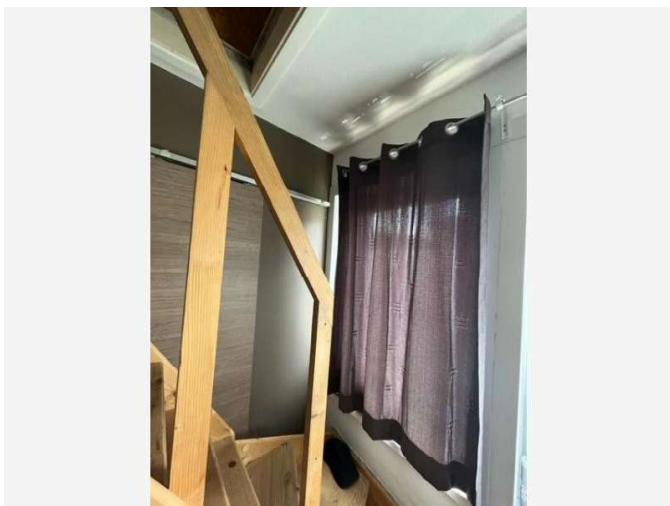
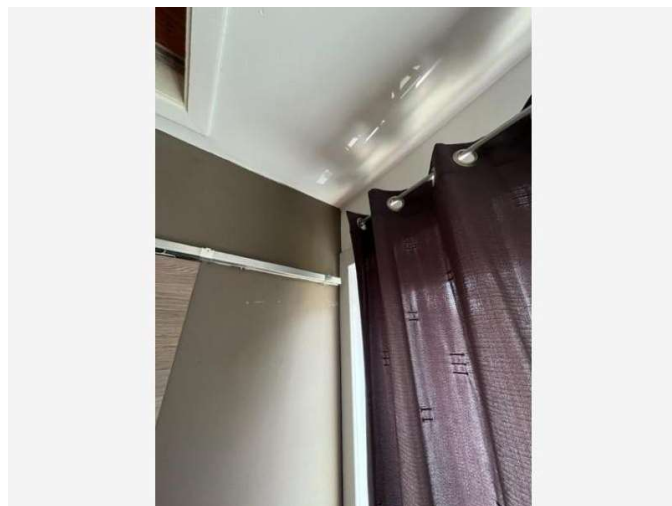
Geen asbest

#	Type	Referentie	Resultaat
5.1	Mengmonster	ID2	Geen asbest

Beschrijving	Pleisterwerk plafond
Omgeving	Binnen
Primaire drager	Plafond
Bindmiddel van materiaal	Gips - kalk

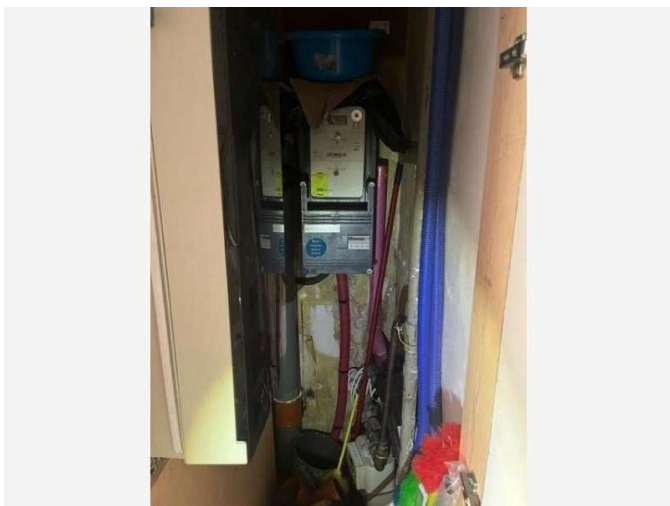
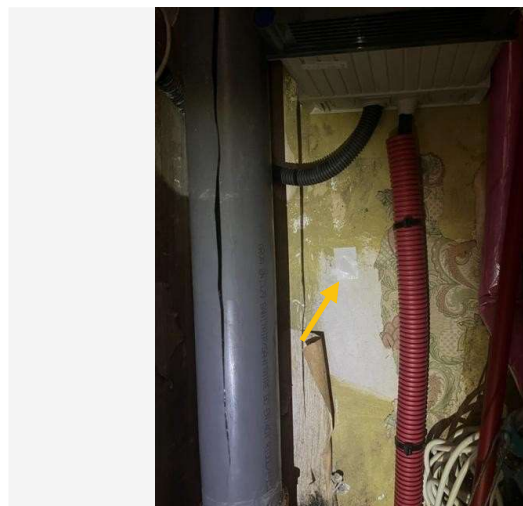
Geen asbest

#	Type	Referentie	Resultaat
6.1	Mengmonster	ID1	Geen asbest

Beschrijving	pleisterwerk muur
Omgeving	Binnen
Primaire drager	Binnenwand

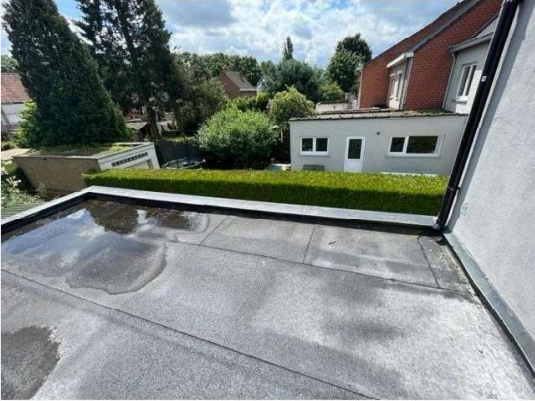
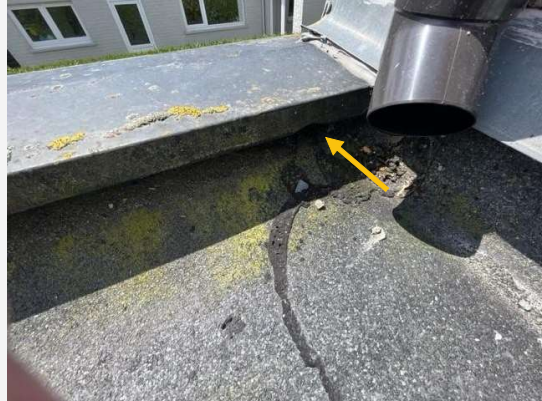
## Fiche 7: deksteen achterbouw

Geen asbest

#	Type	Referentie	Resultaat
7.1	Puntmonster	ID3	Geen asbest

Beschrijving	deksteen achterbouw
Omgeving	Buiten
Primaire drager	Plat dak
Bindmiddel van materiaal	Cement
