# Asbestinventarisatetest

Pieter Van Vyncktstraat 28, 9032 Gent

Attestnummer : **20240603-000270.000**

Uitgegeven op : **03.06.2024**

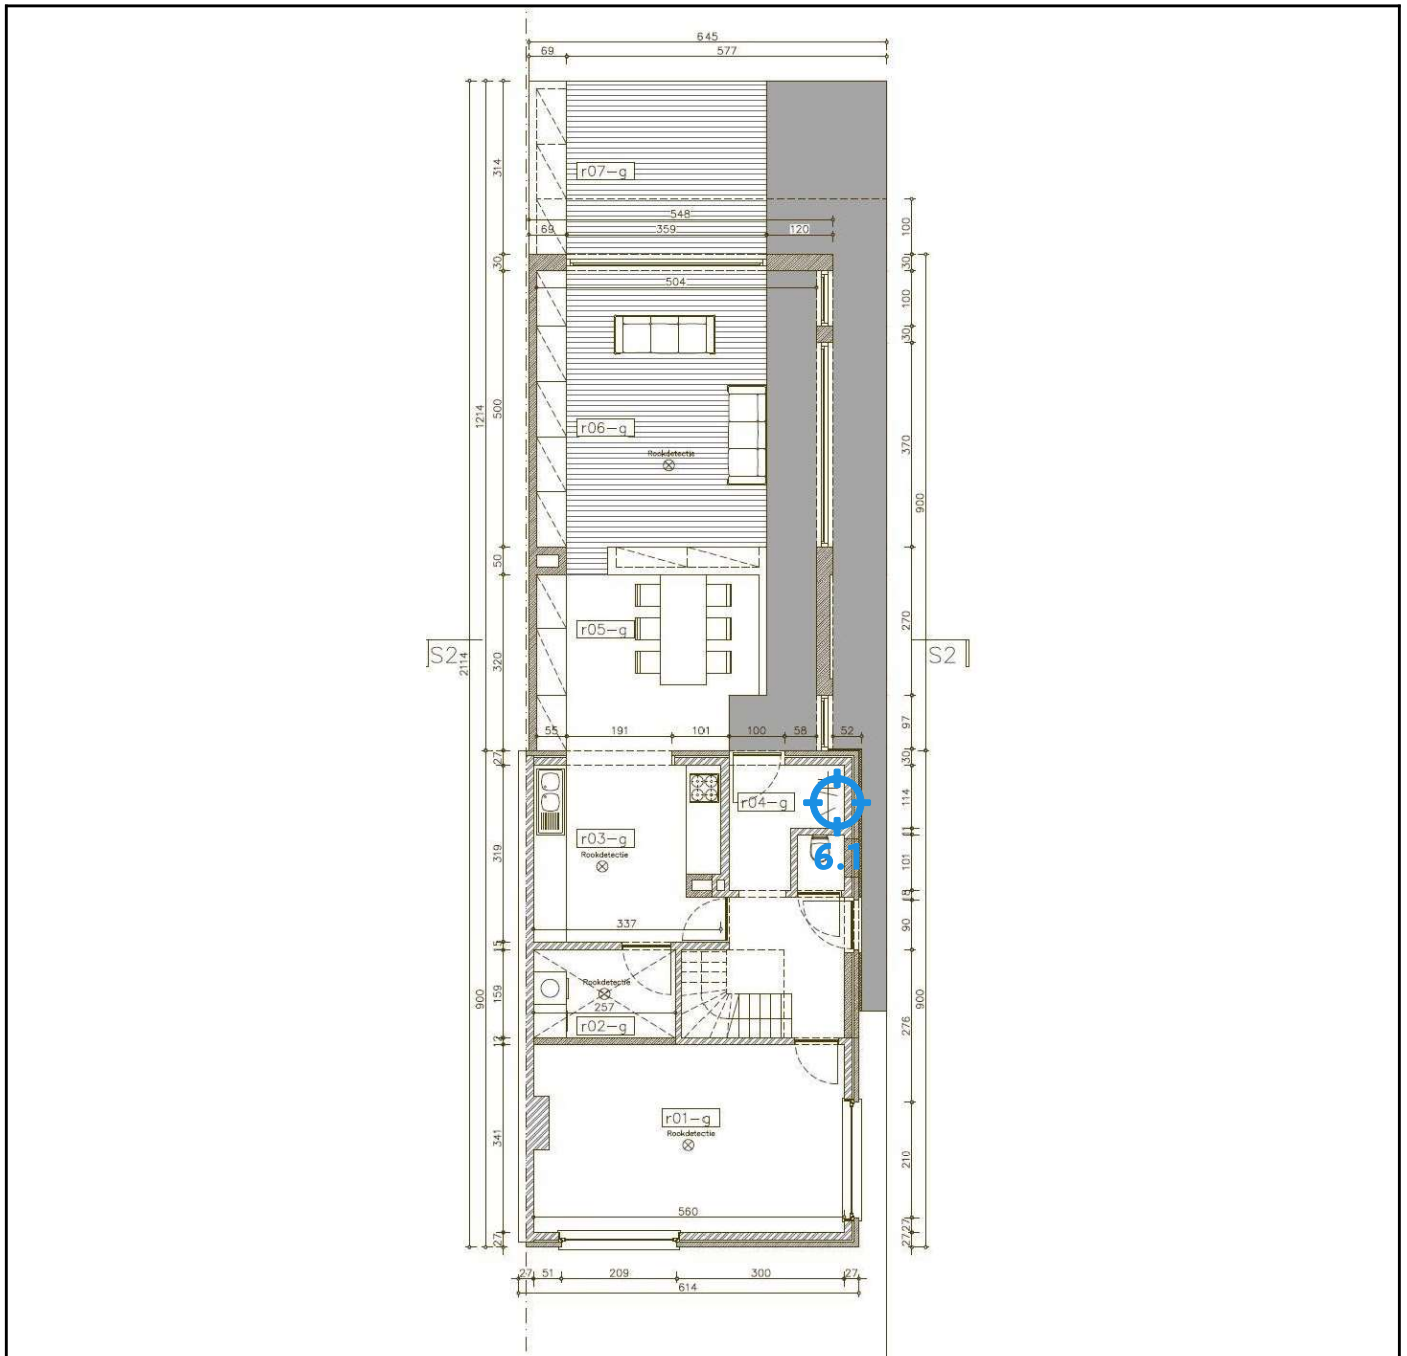
# Plan 1.1: grondplan gelijkvloers

Beschrijving	Type	Actie
6. pleisterwerk muur	Geen asbest	-
6.1 Code: ID1	Mengmonster	-

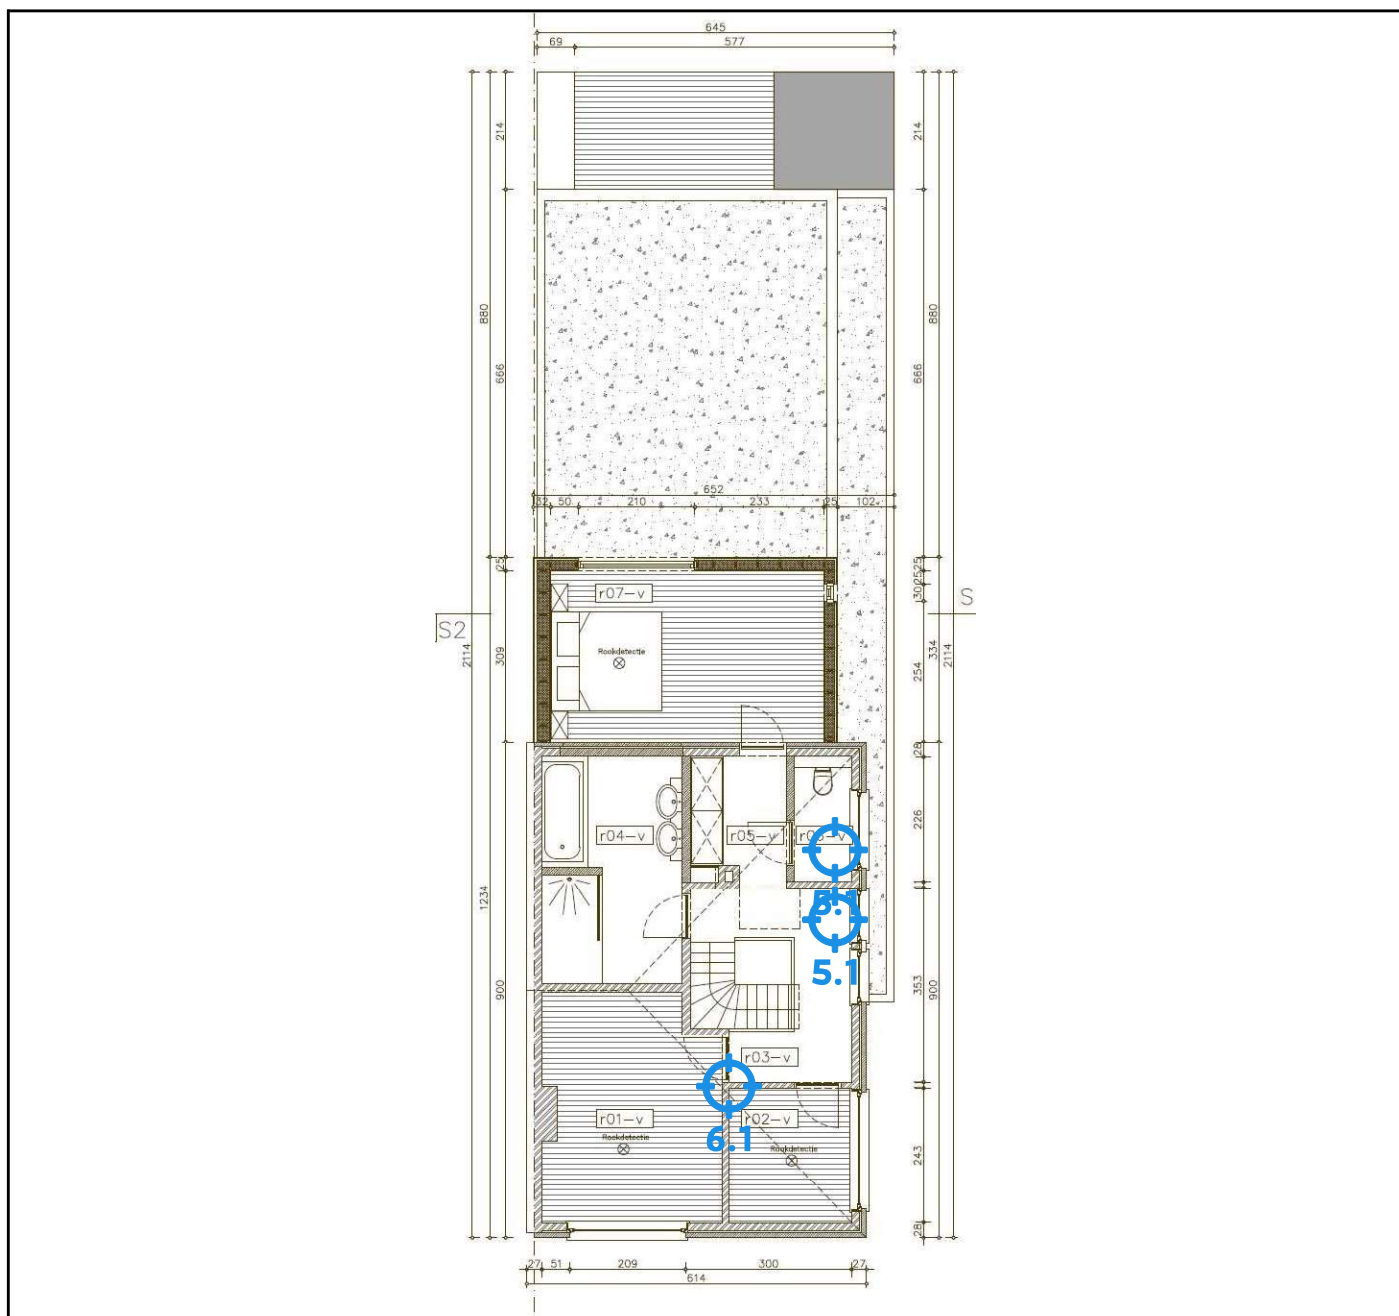
## Plan 1.2: grondplan eerste verdieping

Beschrijving	Type	Actie
5. Pleisterwerk plafond	Geen asbest	-
5.1 Code: ID2	Mengmonster	-
6. pleisterwerk muur	Geen asbest	-
6.1 Code: ID1	Mengmonster	-

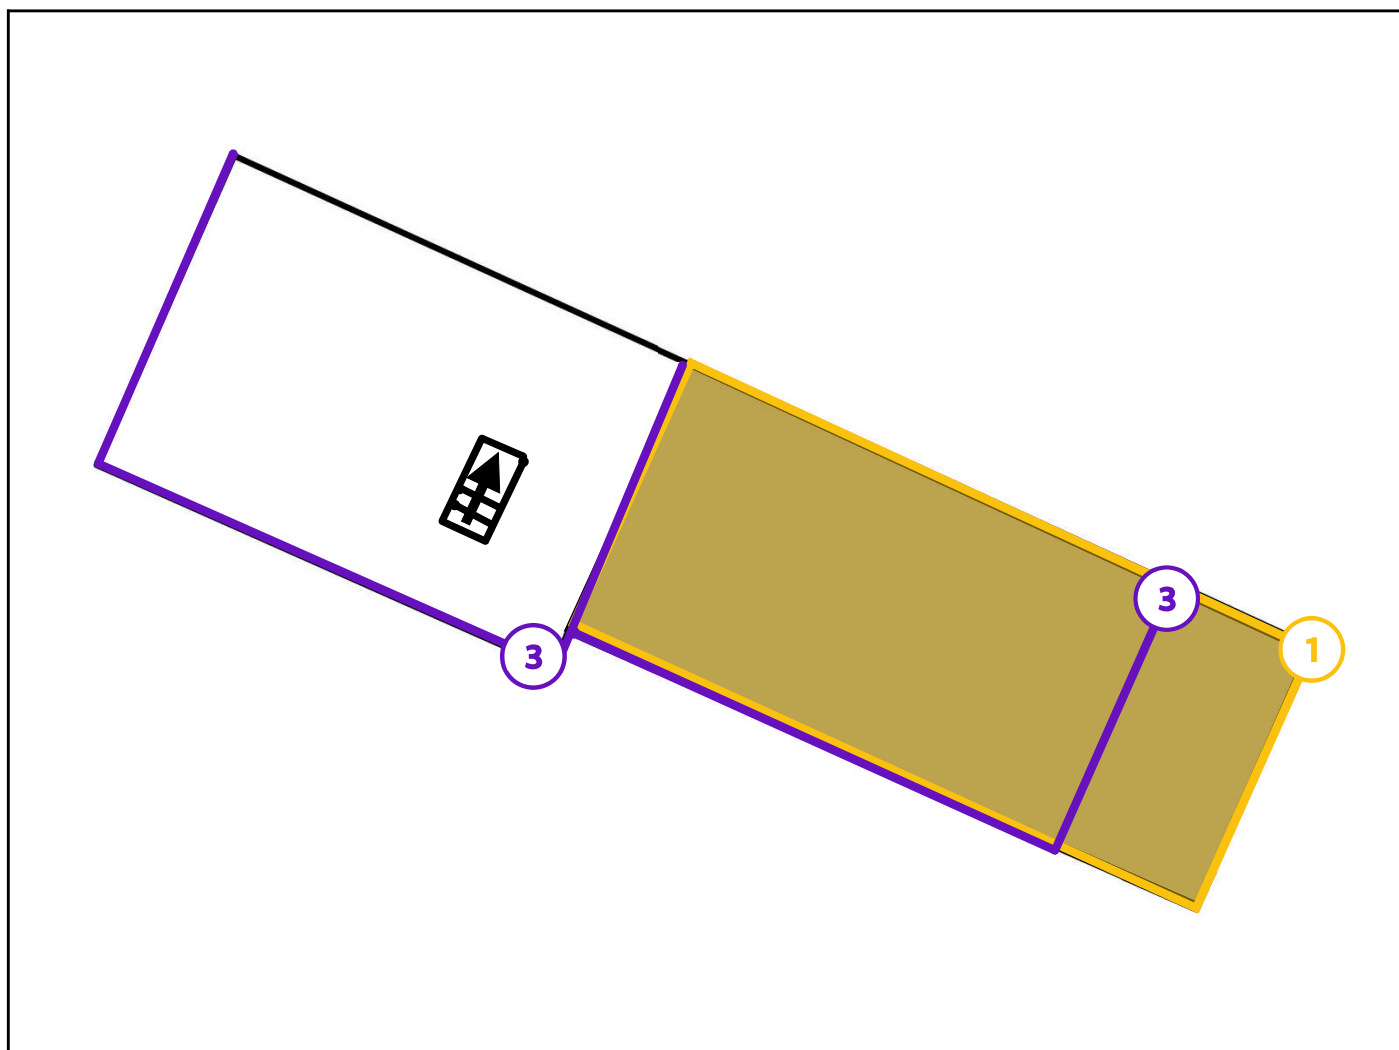
## Plan 1.3: zolder

Beschrijving	Type	Actie
1. achterbouw 2011	Uitsluiting	-
3. crepi buitengevel	Advies	-

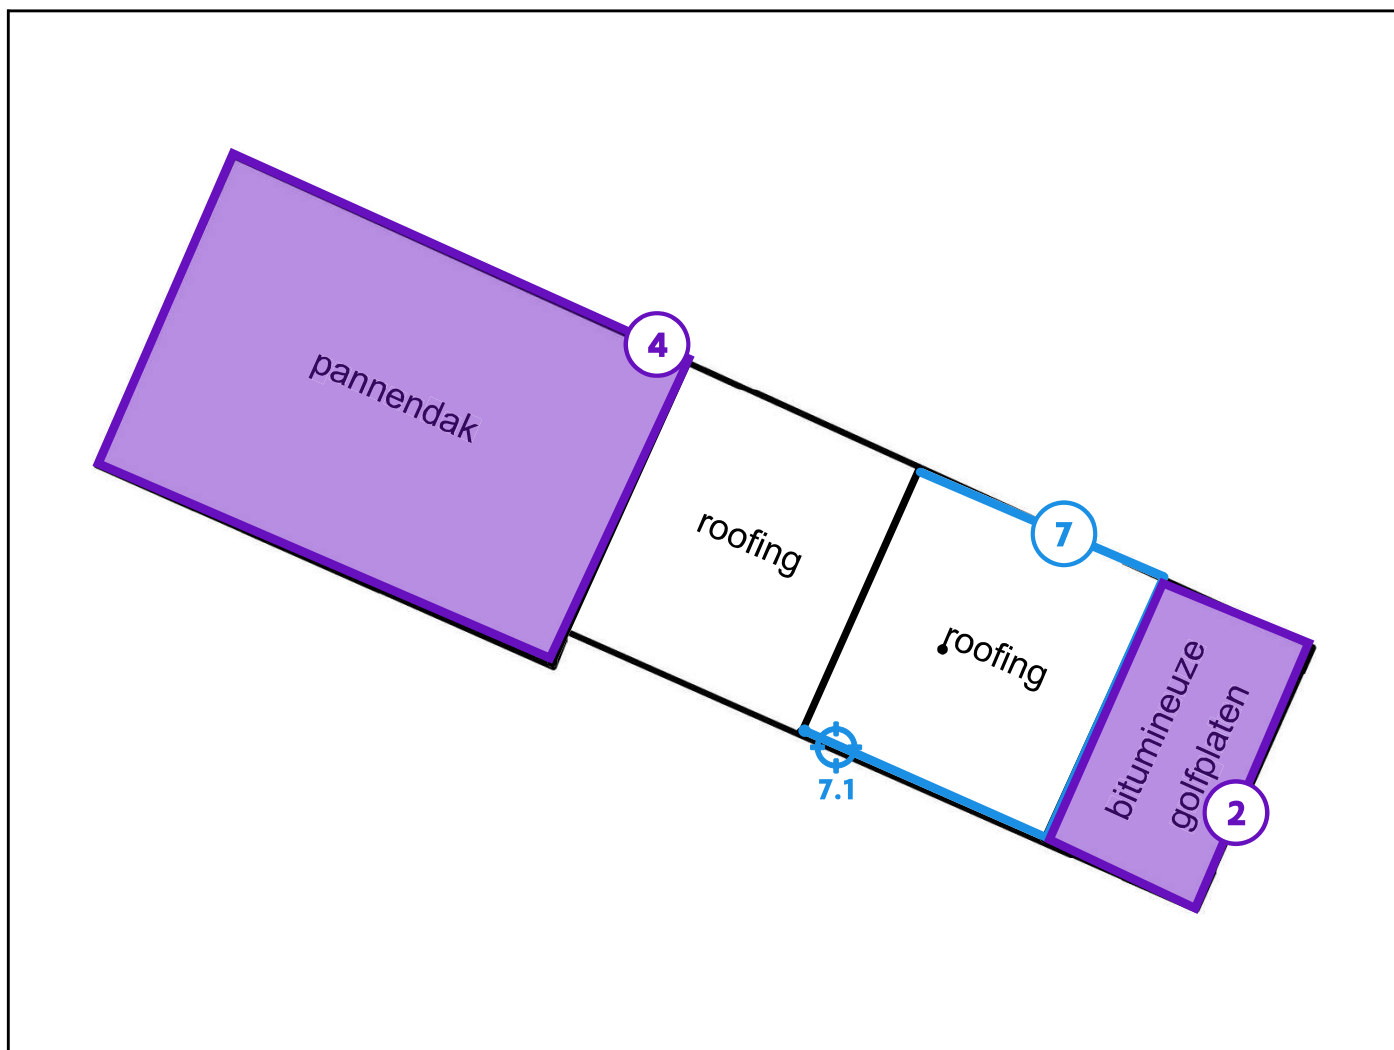
## Plan 1.4: dakplan

Beschrijving	Type	Actie
2. golfplaten bitumineus	Advies	-
4. onderdak	Advies	-
7. deksteen achterbouw	Geen asbest	-
7.1 Code: ID3	Puntmonster	-

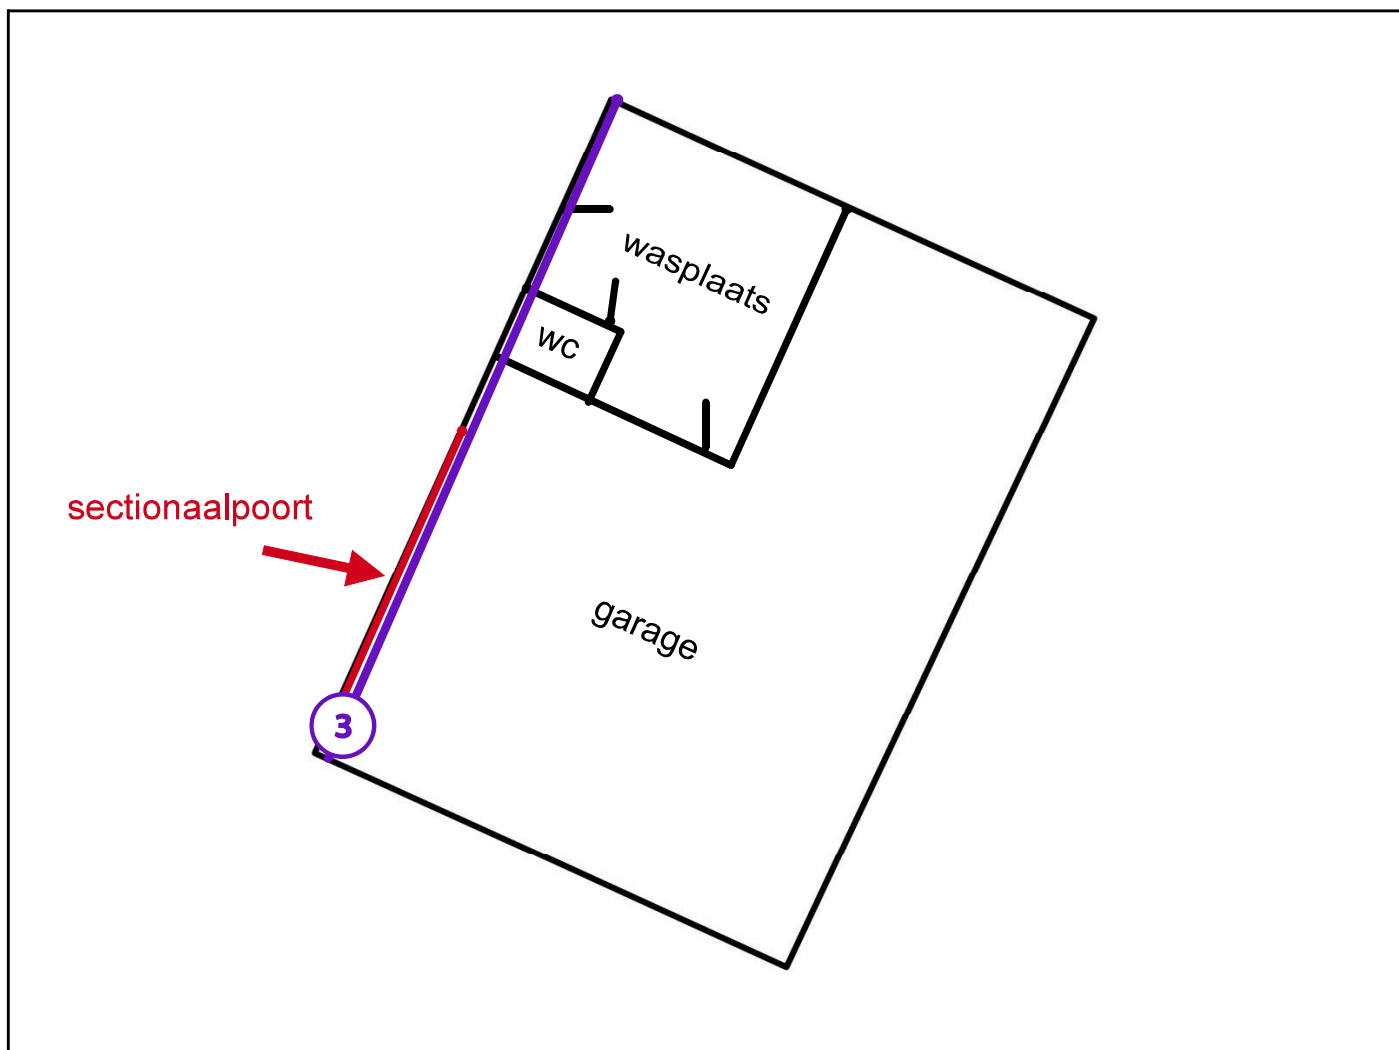
## Plan 2.1: garage

Beschrijving	Type	Actie
3. crepi buitengevel	Advies	-

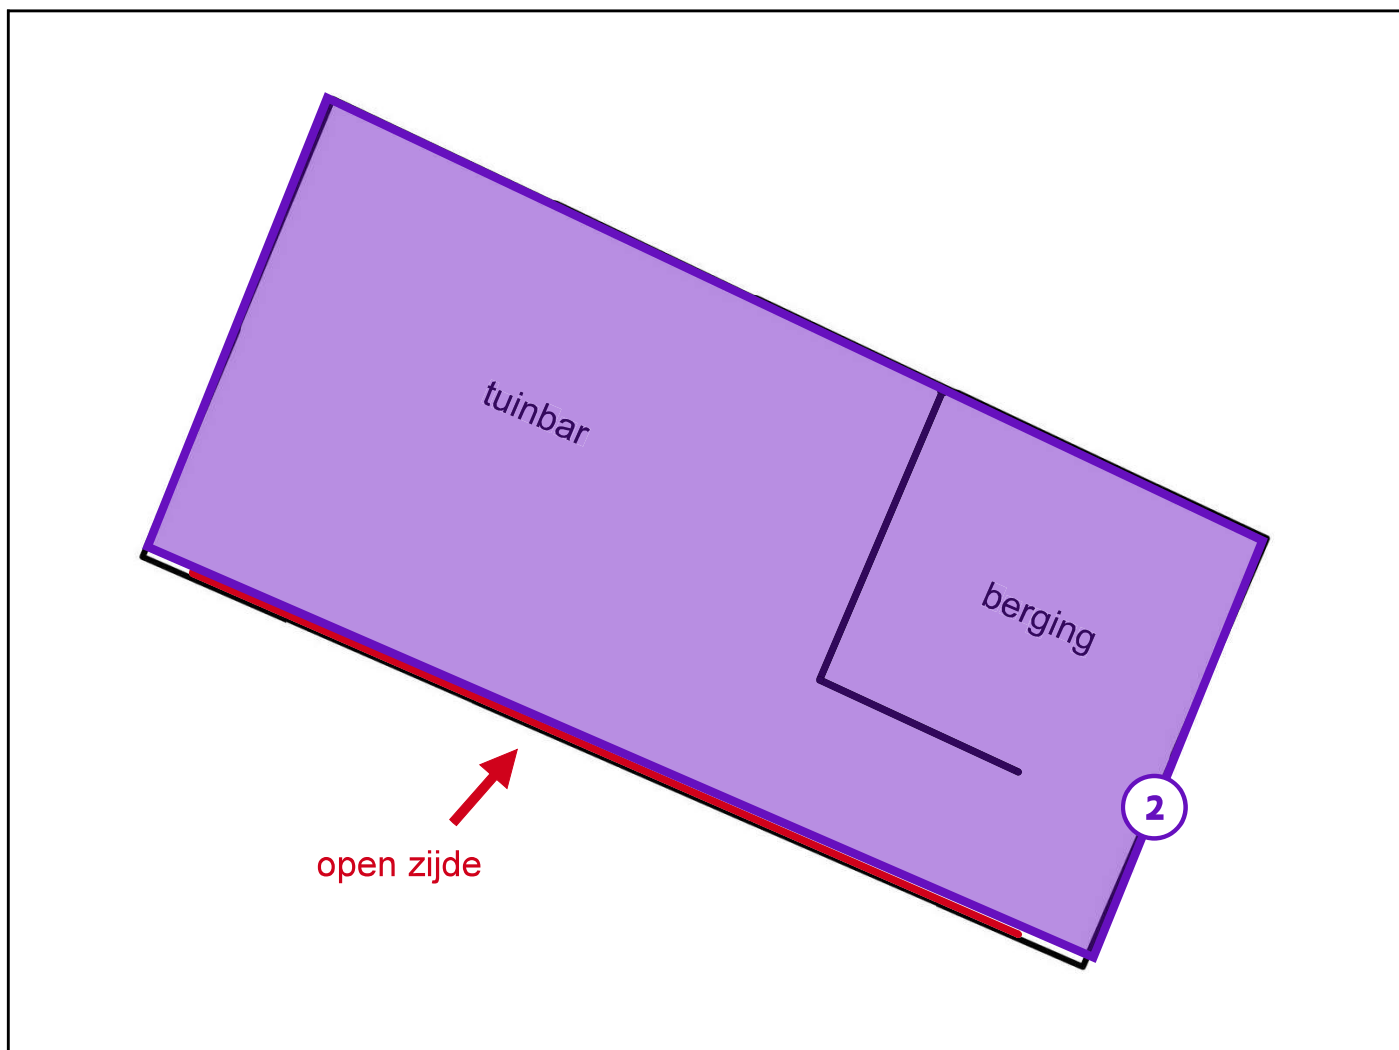
## Plan 3.1: tuinbar

Beschrijving	Type	Actie
2. golfplaten bitumineus	Advies	-
